2009年9月11日

株式会社フジクラ
光システム技術部

Flebo ダイアル FNX0710(v.3.0.5)不具合のお知らせ

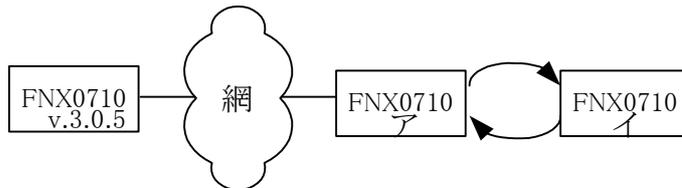
1. 不具合状況

FNX0710アからFNX0710イに交換。対向拠点間で通信不可状態になります。
接続状態にて VPN:OK
主信号(ユーザパケット)通信不可

稼動していた FNX0710 を別の FNX0710 に交換した場合、接続状態で VPN は OK、導通確認も OK だがメールやファイル転送等の主信号通信ができない状態になることがあります。これは交換した FNX0710 と対向する FNX0710 が最新のファームウェアバージョン v.3.0.5 では主信号用の宛先アドレスが交換した FNX0710 の IP アドレスに更新されず交換前のアドレスのままになってしまうためです。v.3.0.4 以下の装置では起こりません。また装置間管理用のアドレスは正常に更新されるため接続状態や導通確認は OK と表示されます。

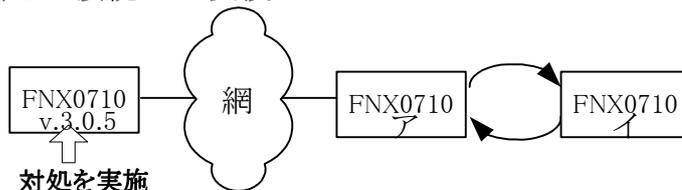
1) 1:1接続 での交換

FNX0710アからFNX0710イに交換。対向拠点間で通信不可状態になります。
対向側で暫定対処を実施ください。

- (1) 交換した拠点を電話帳から一旦削除し、再登録する。
- (2) 電源の OFF/ON

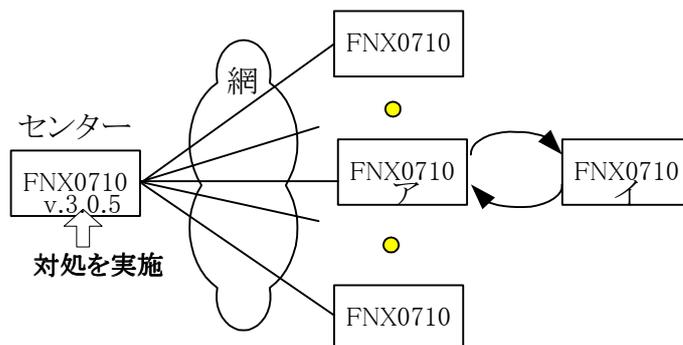
2) 多拠点接続にて拠点側での交換

FNX0710アからFNX0710イに交換。センターとFNX0710イ間で通信不可状態になります。
センター側で暫定対処を実施ください。

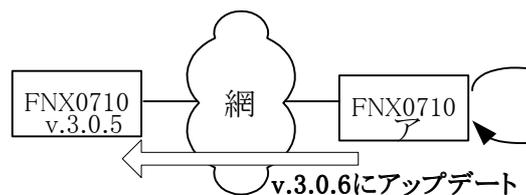
3) 拠点-拠点構成 でのファームウェアアップデート

FNX0710アからFNX0710イ交換。対向拠点間で主信号通信不可状態になります。
装置間管理用通信は可能なため
FNX0710イをv.3.0.6にアップデート後、対向のFNX0710のアップデートができます。

- ① FNX0710イをv.3.0.6にアップデート。
 - ② FNX0710イからセンターのFNX0710 v3.0.5をv.3.0.6へ アップデート。
- ※アップデート時は再起動を伴います。
