株式会社フジクラ

『Flebo ひかり』v2.0.0、v2.0.1 と『Flebo』v1.1.0、『Flebo オフィス』v1.1.0 の互換性について

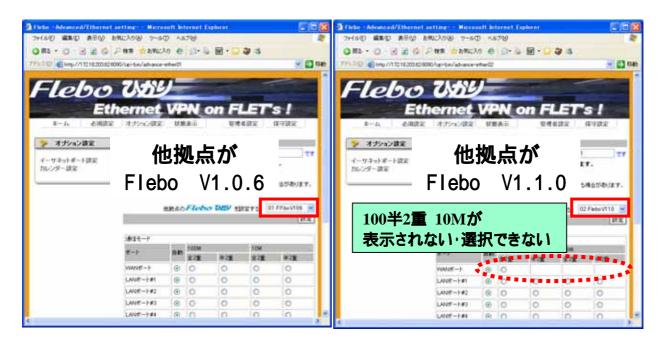
「オプション画面」 - 「イーサネットポート設定」画面にて、他拠点『Flebo』、および『Flebo オフィス』が V1.1.0 の場合、WAN ポート通信モード設定が、 「自動」 と 「100M 全二重」 しか表示・選択できません。

『Flebo』、および『Flebo オフィス』のファームウェア v1.1.0 で機能向上のため機器判定条件を変更した結果、『Flebo ひかり』のファームウェア v2.0.0、v2.0.1 との間で表示に関する問題が発生しました。

『Flebo ひかり』のファームウェアを v2.0.2 ヘアップグレードしていただけますようお願いいたします。 『Flebo ひかり』のファームウェア v2.0.2 の提供については、3.問合せ先までお問合せいただけますようお願いいたします。

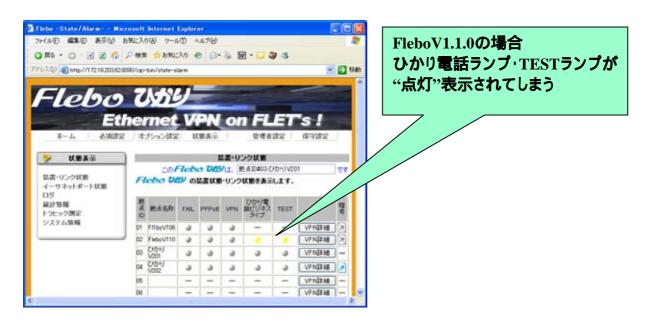
「状態表示」 - 「装置・リンク状態」画面にて、他拠点『Flebo』、および『Flebo オフィス』のひかり電話 LED、TEST LED が"点灯"して見えます。 (本来『Flebo』、『Flebo オフィス』は " - " で見えます)

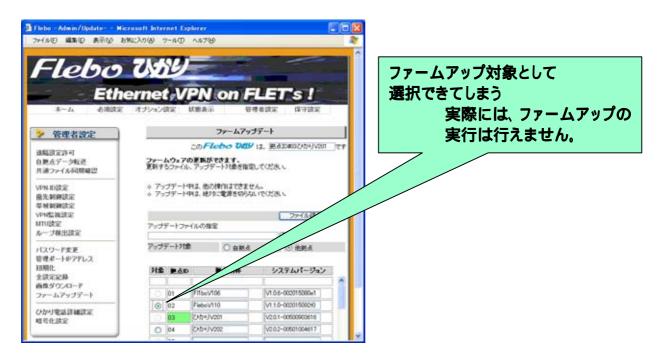
「管理者設定」 - 「ファームアップデート」画面の拠点・ファイル選択画面にて、他拠点『Flebo』、および『Flebo オフィス』が V1.1.0 の場合、拠点が選択できてしまう。

(本来、『Flebo ひかり』から他拠点の『Flebo』、『Flebo オフィス』は選択できません) ただし、他拠点ファームアップデート自体はできないので、ファームを間違って書き換える等の 不具合は発生しません。
